# **Intervenciones en UT-443**

## **Septiembre de 2018**

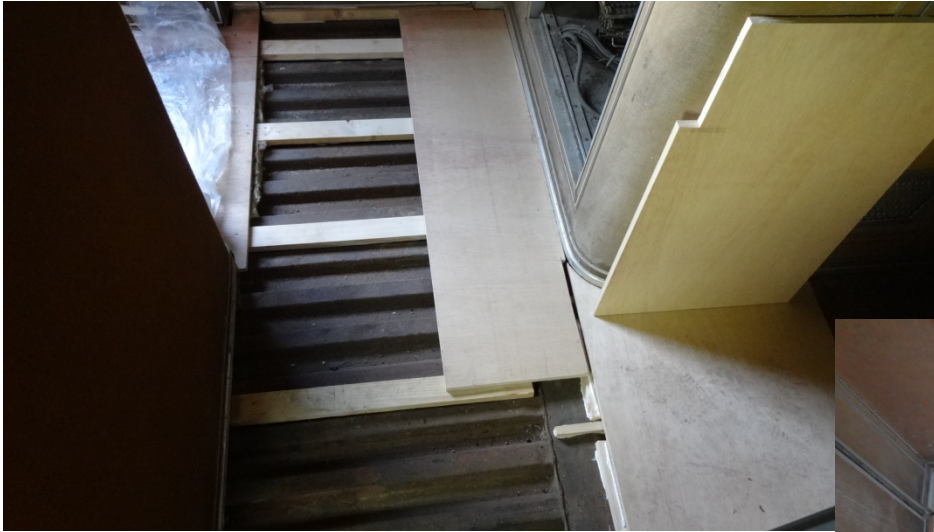
**Disposición de listones**

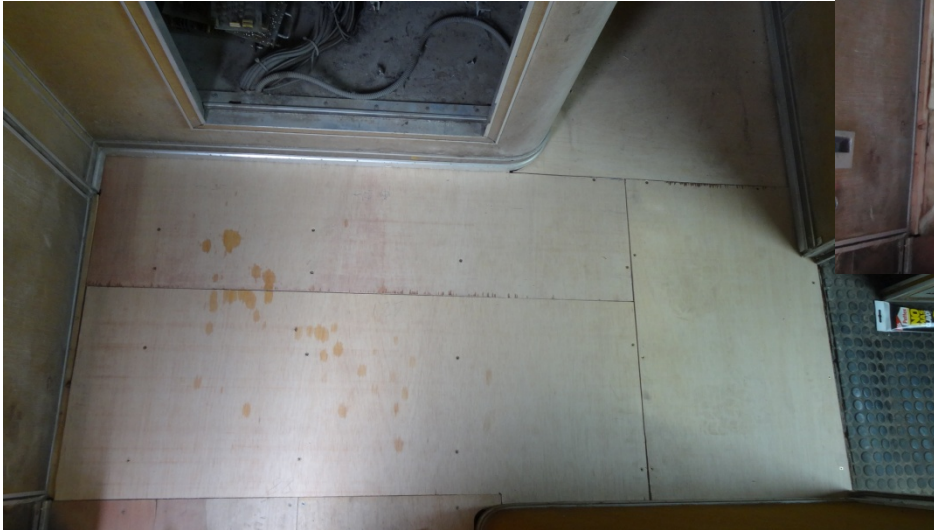
**Solado con tableros**

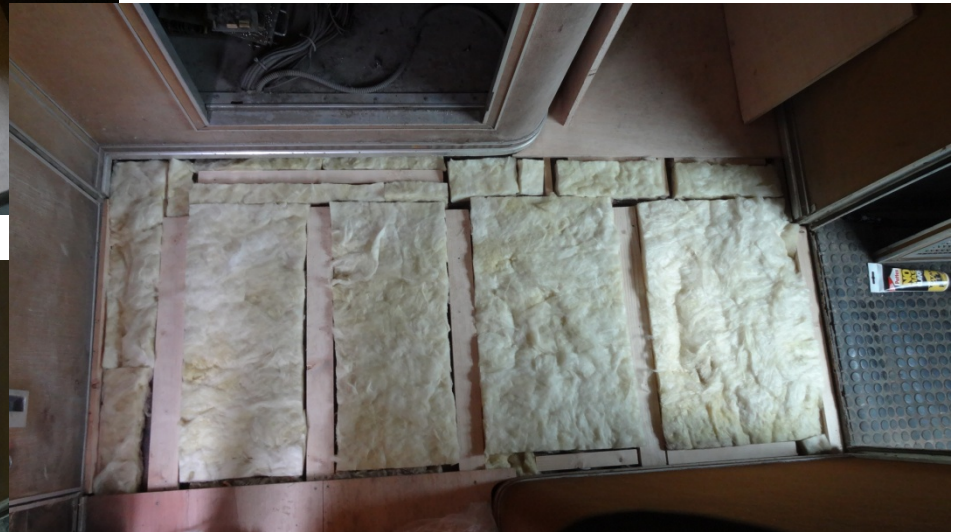
**Disposición de aislante**

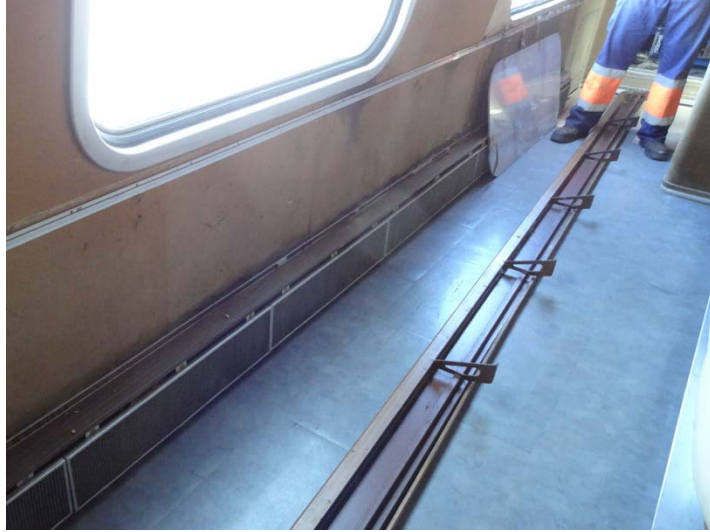
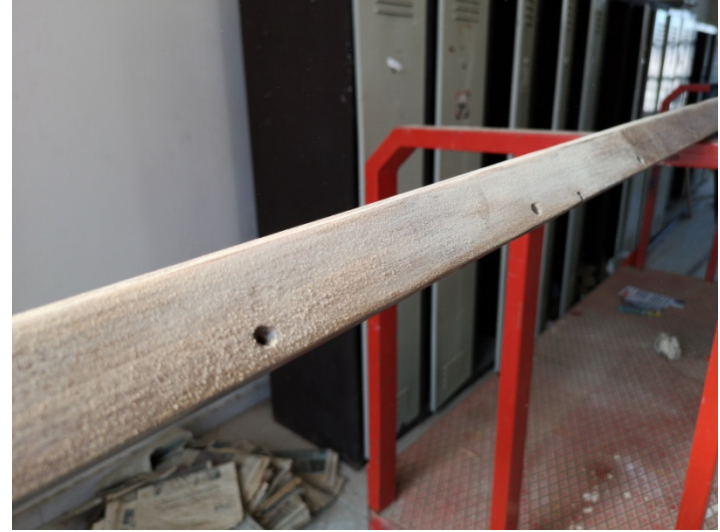
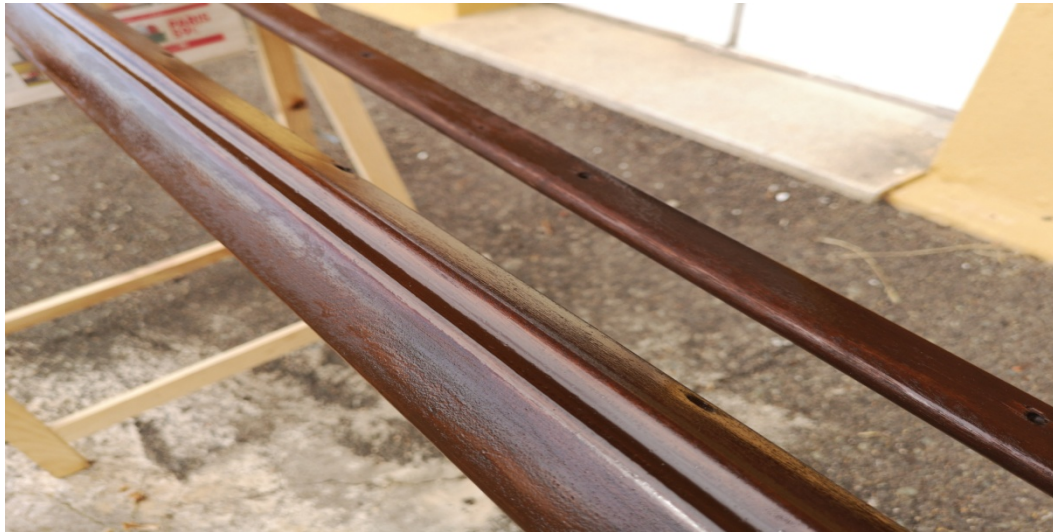
**Desmontaje, lijado y barnizado**

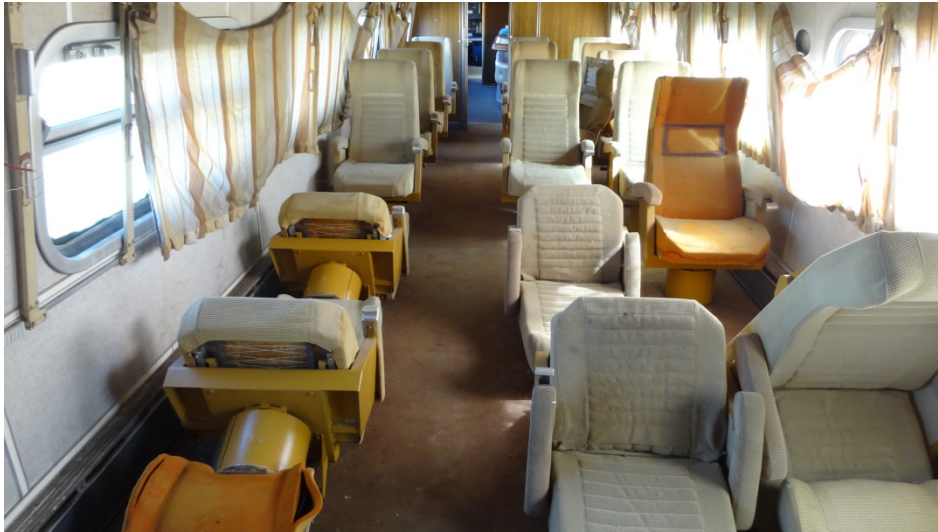
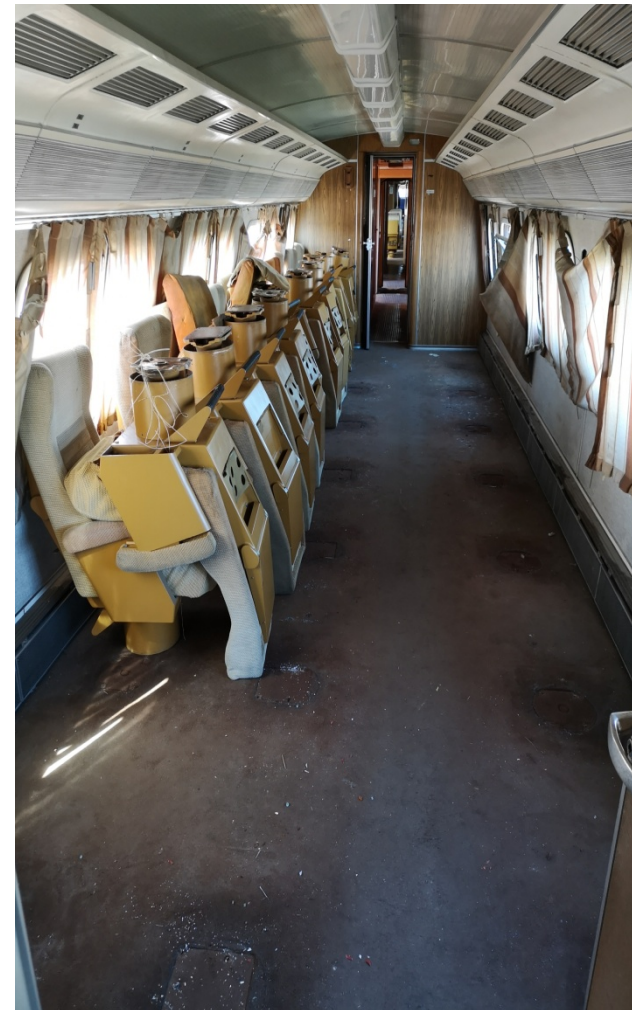
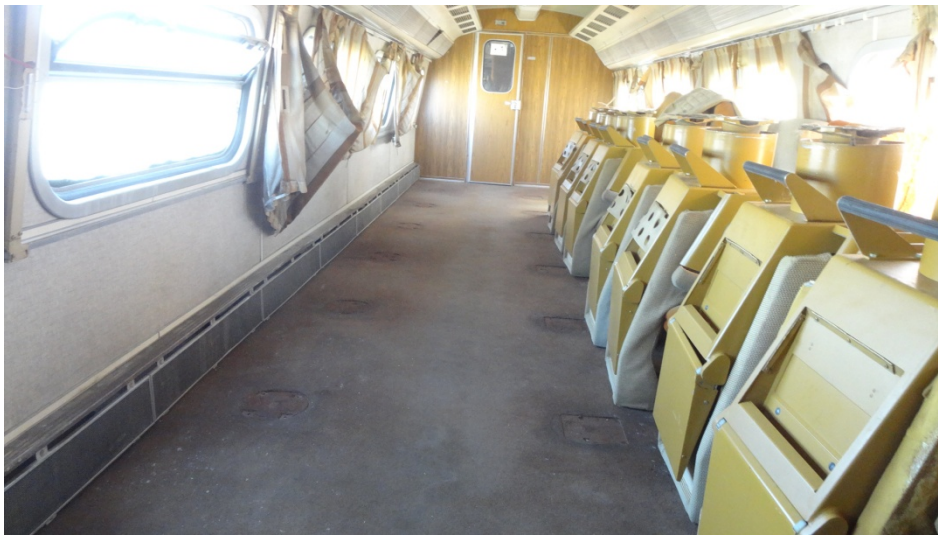
**Desmontaje y apilamiento asientos primera clase**

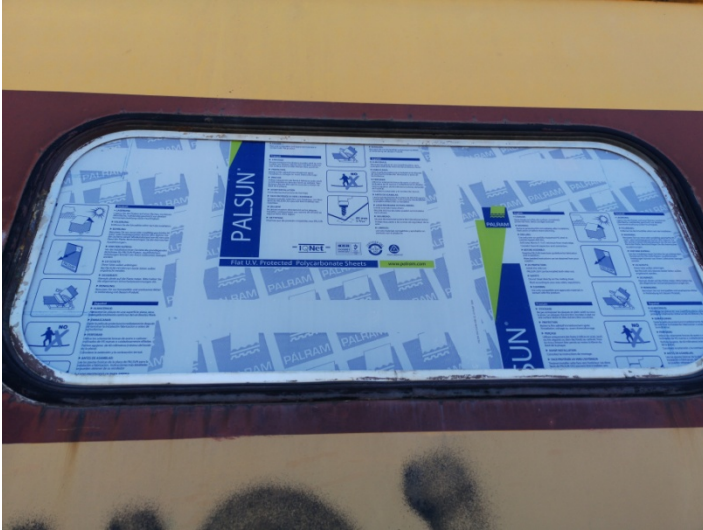
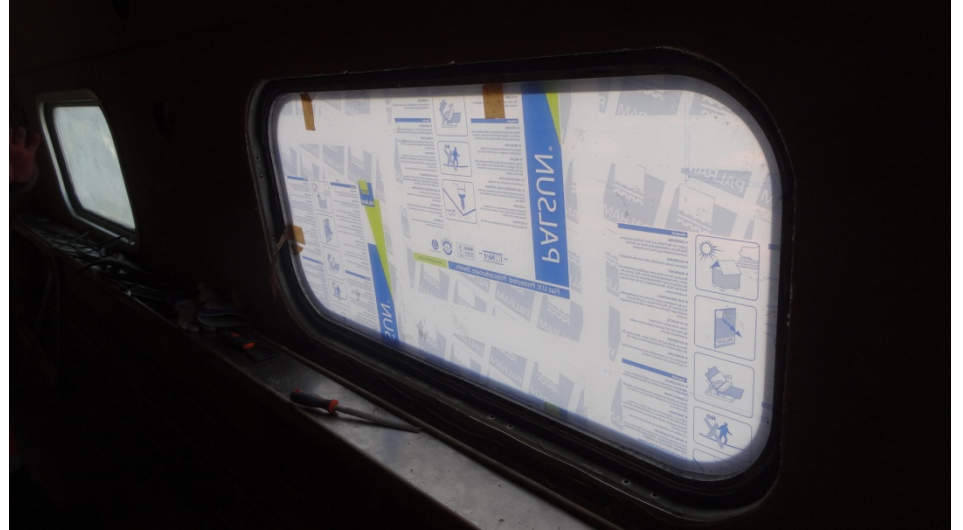
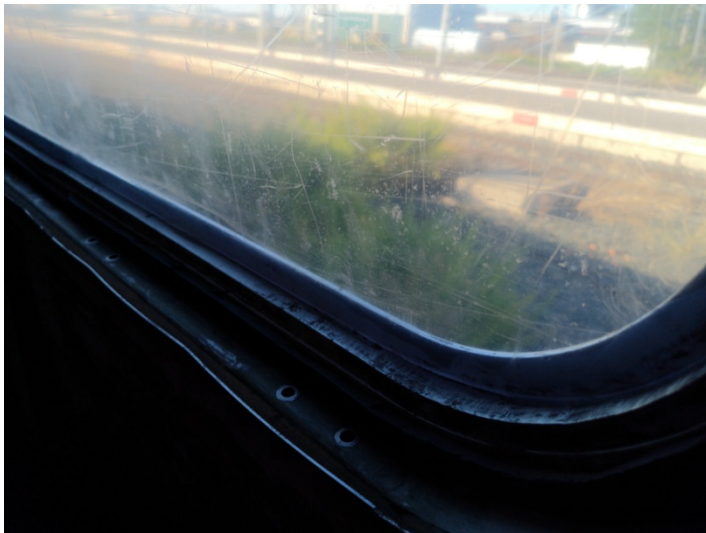
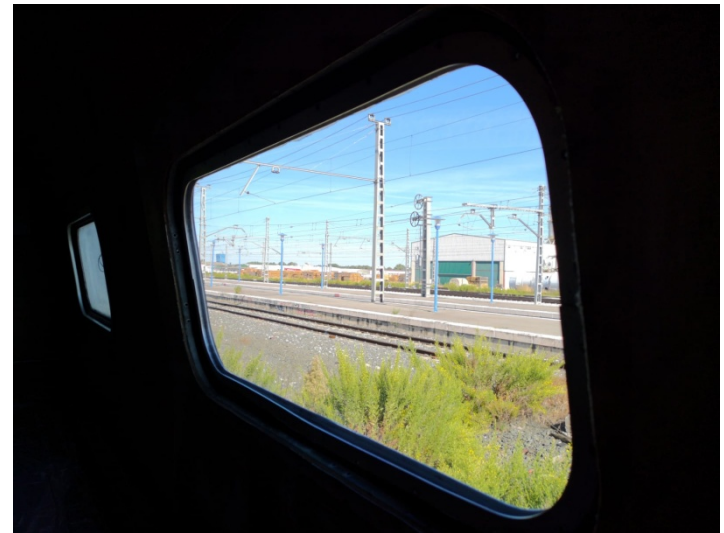
**Sustitución cerramiento por ventana de policarbonato**

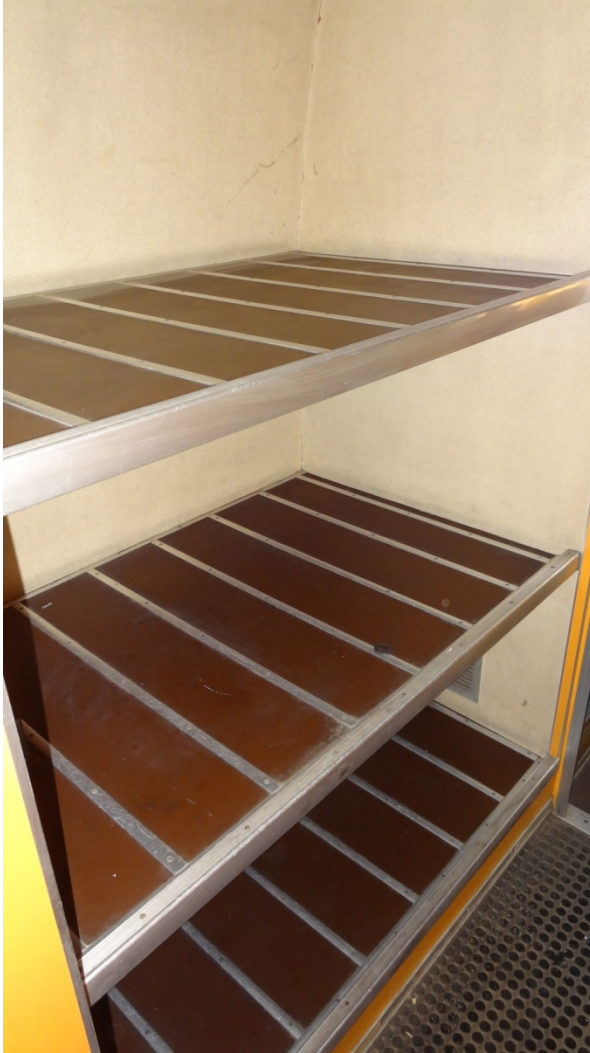
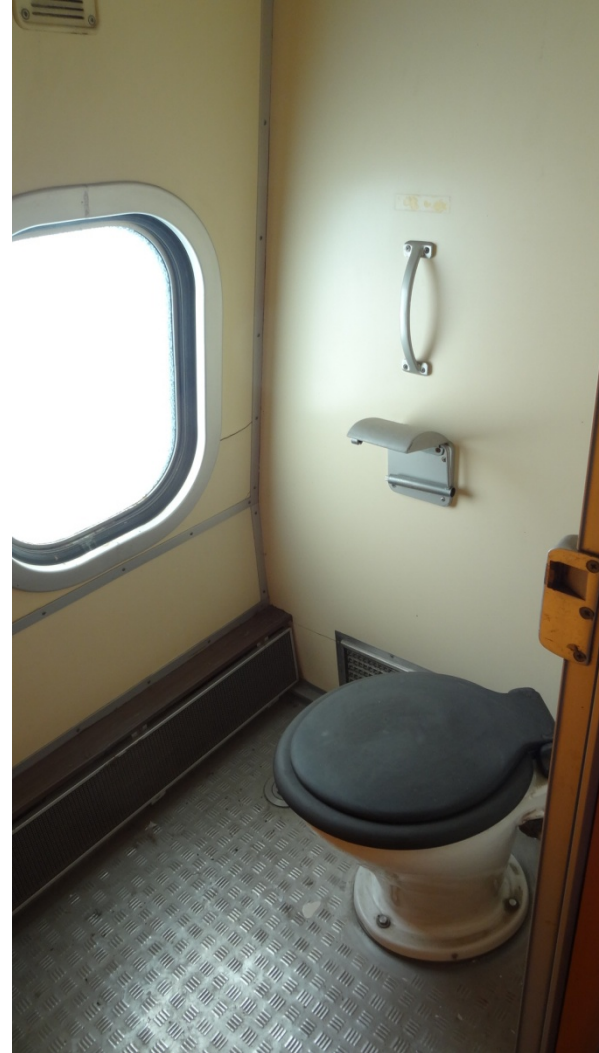
**Limpieza de coche mixto primera-cafetería**
