Intervenciones en UT443

Septiembre 2019

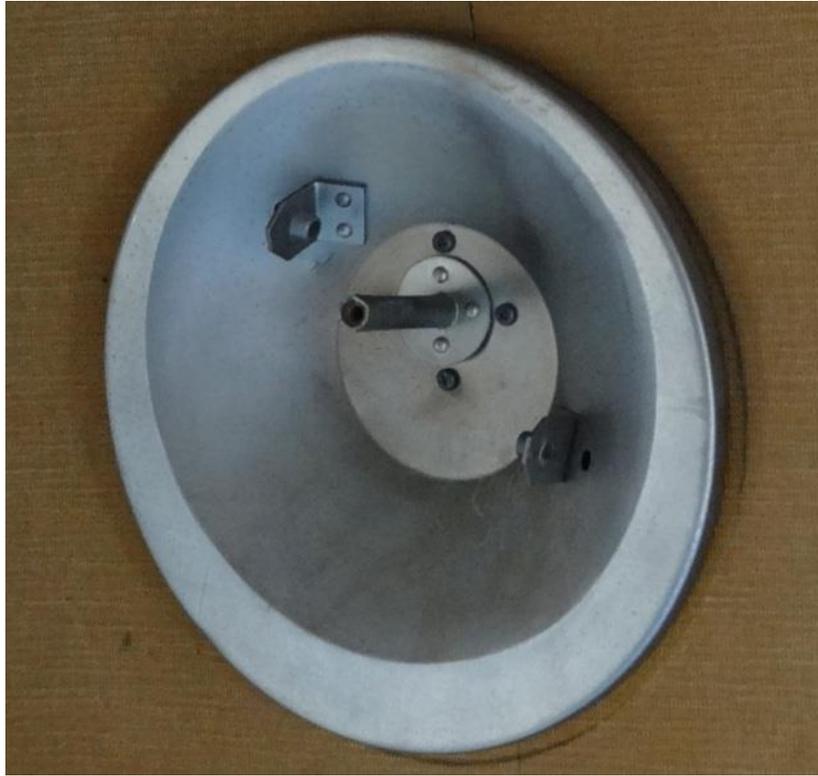
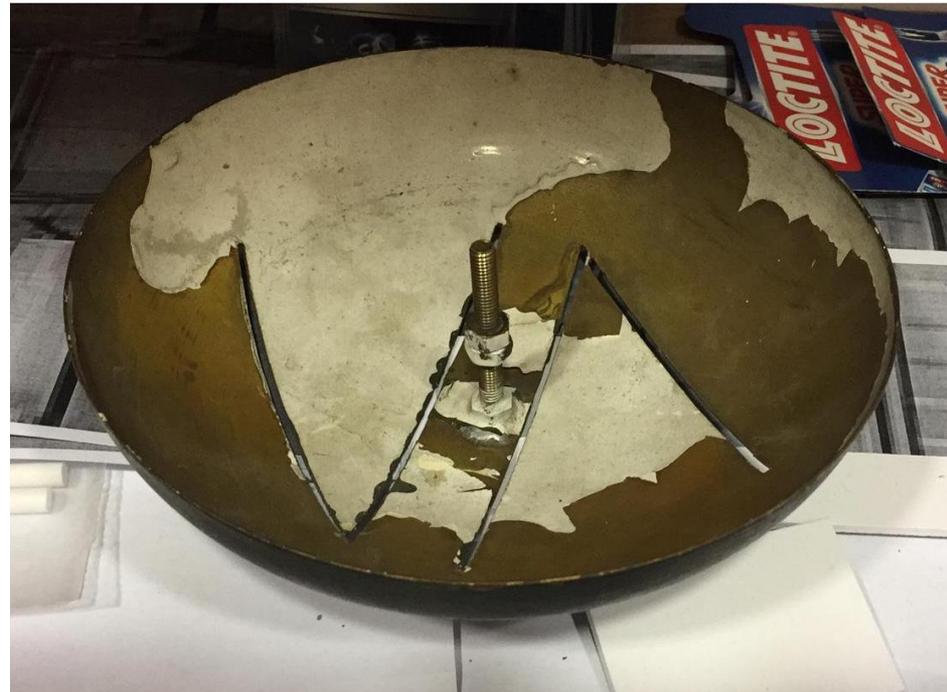
Iluminación de plafones.

Desmontado de los plafones.

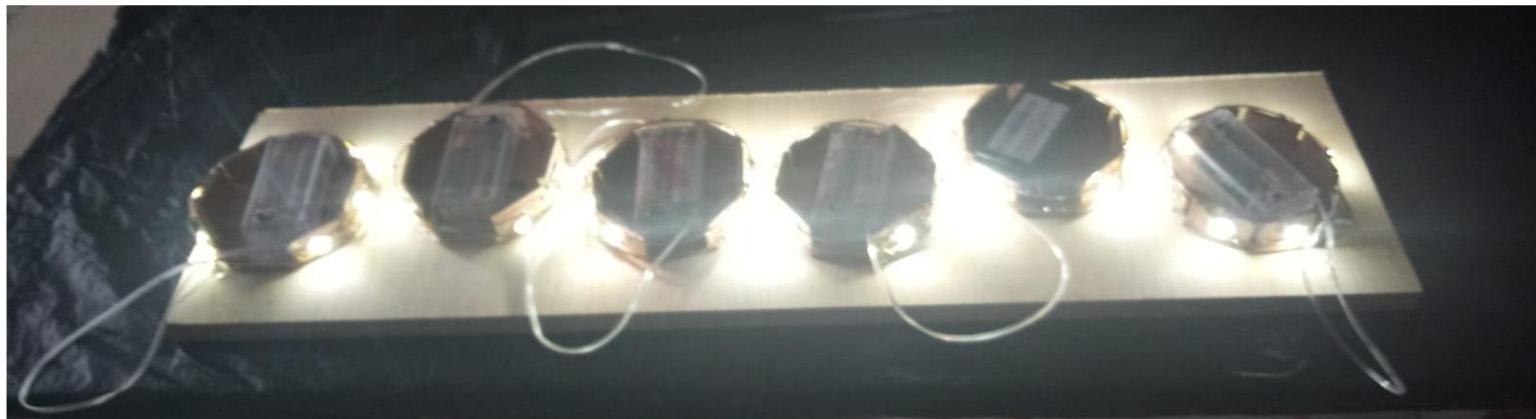
Prueba de iluminación

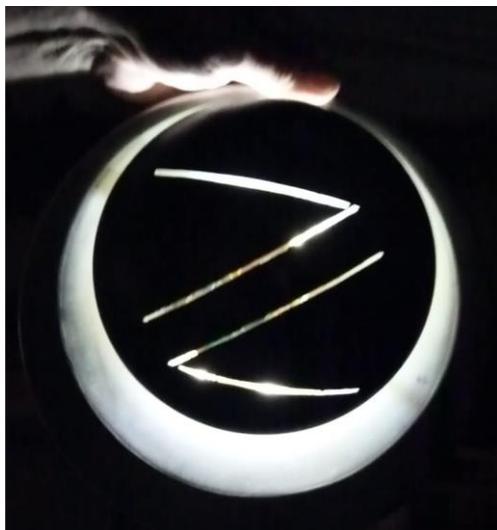
Cazoleta original

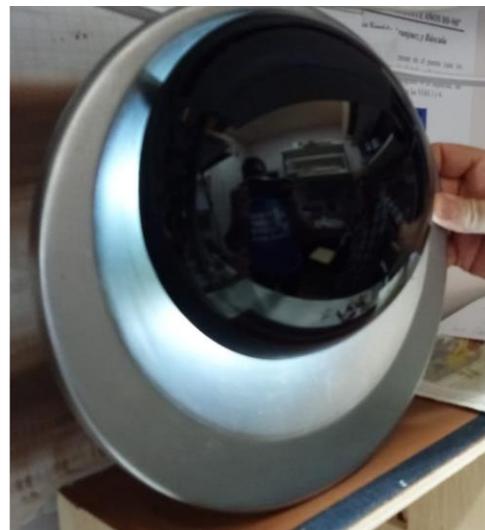
**Cazoleta nueva
A falta de logotipo Renfe**

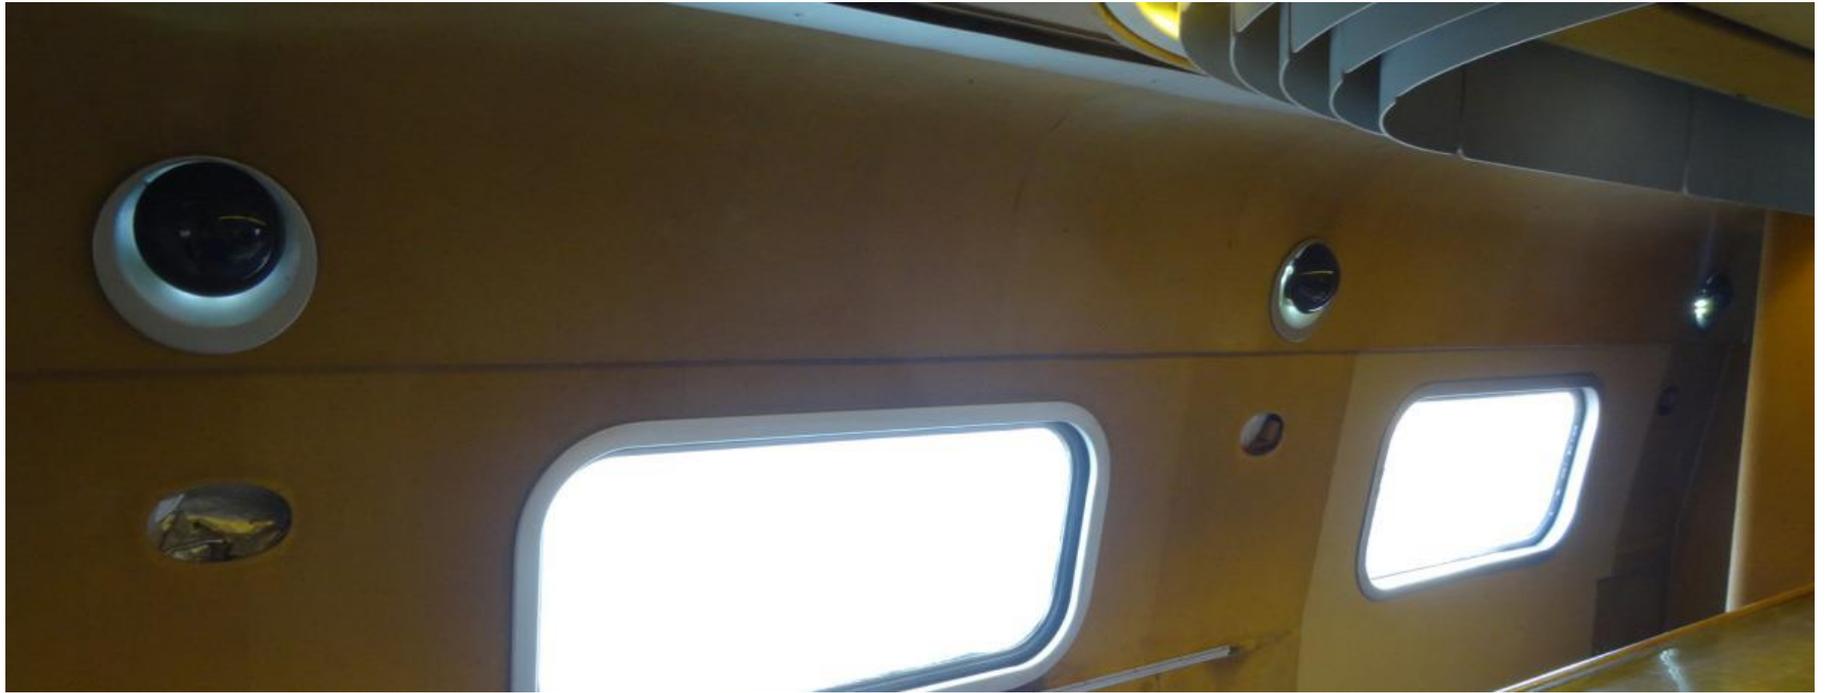
Prueba de iluminación final

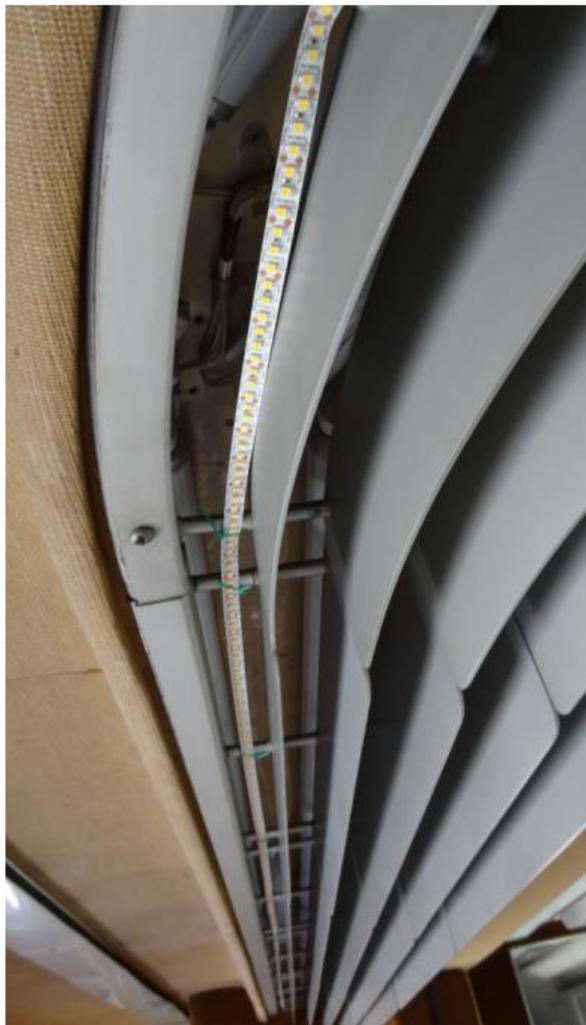
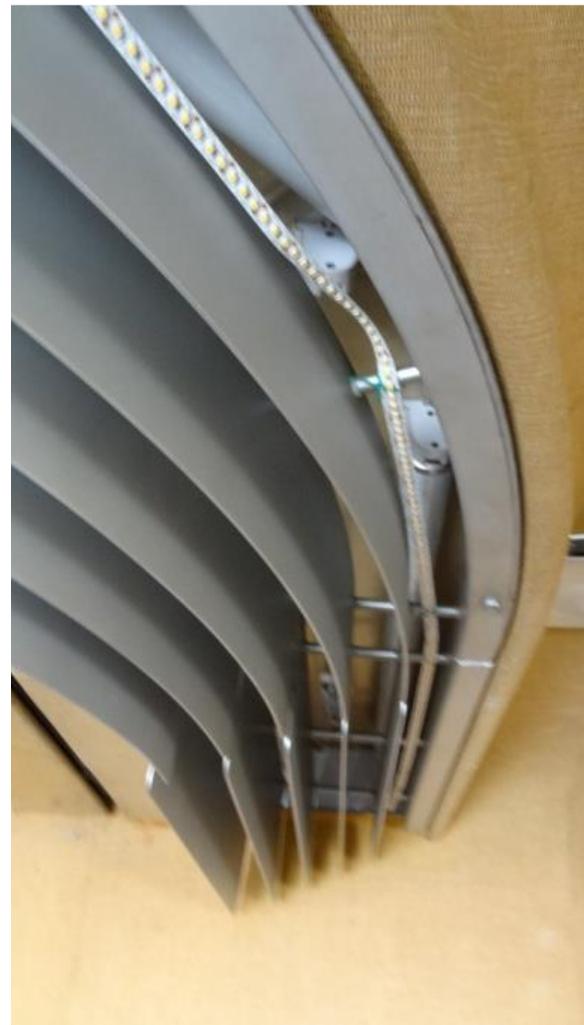
Iluminación de la barra de la cafetería

Instalación de tira de leds.

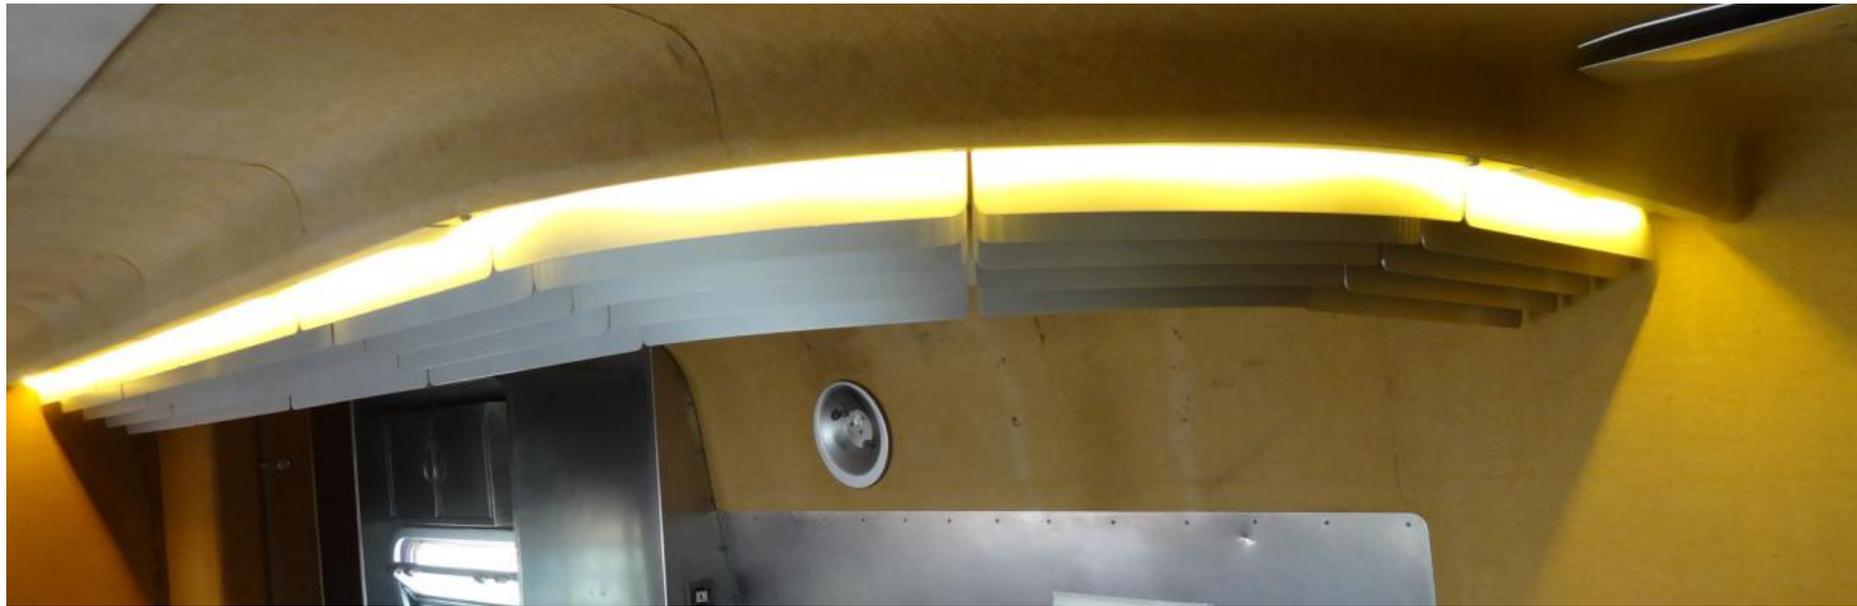
Iluminación barra de cafetería

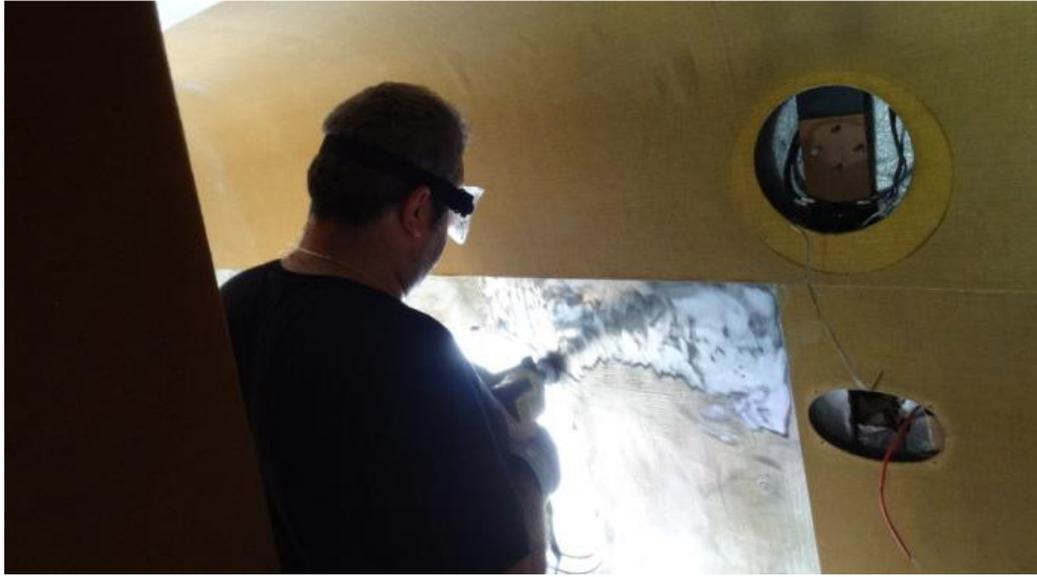
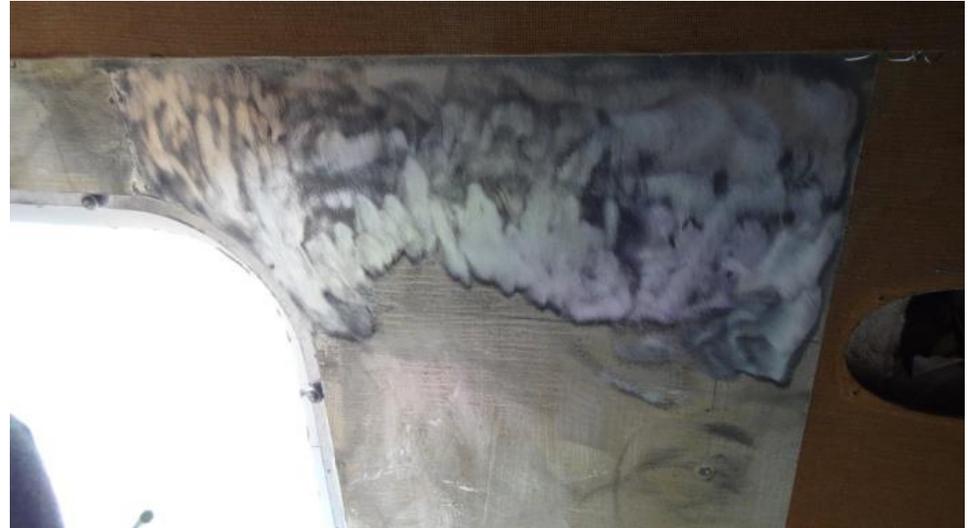
Papel pintado zona cafetería

Retirada del papel pintado antiguo

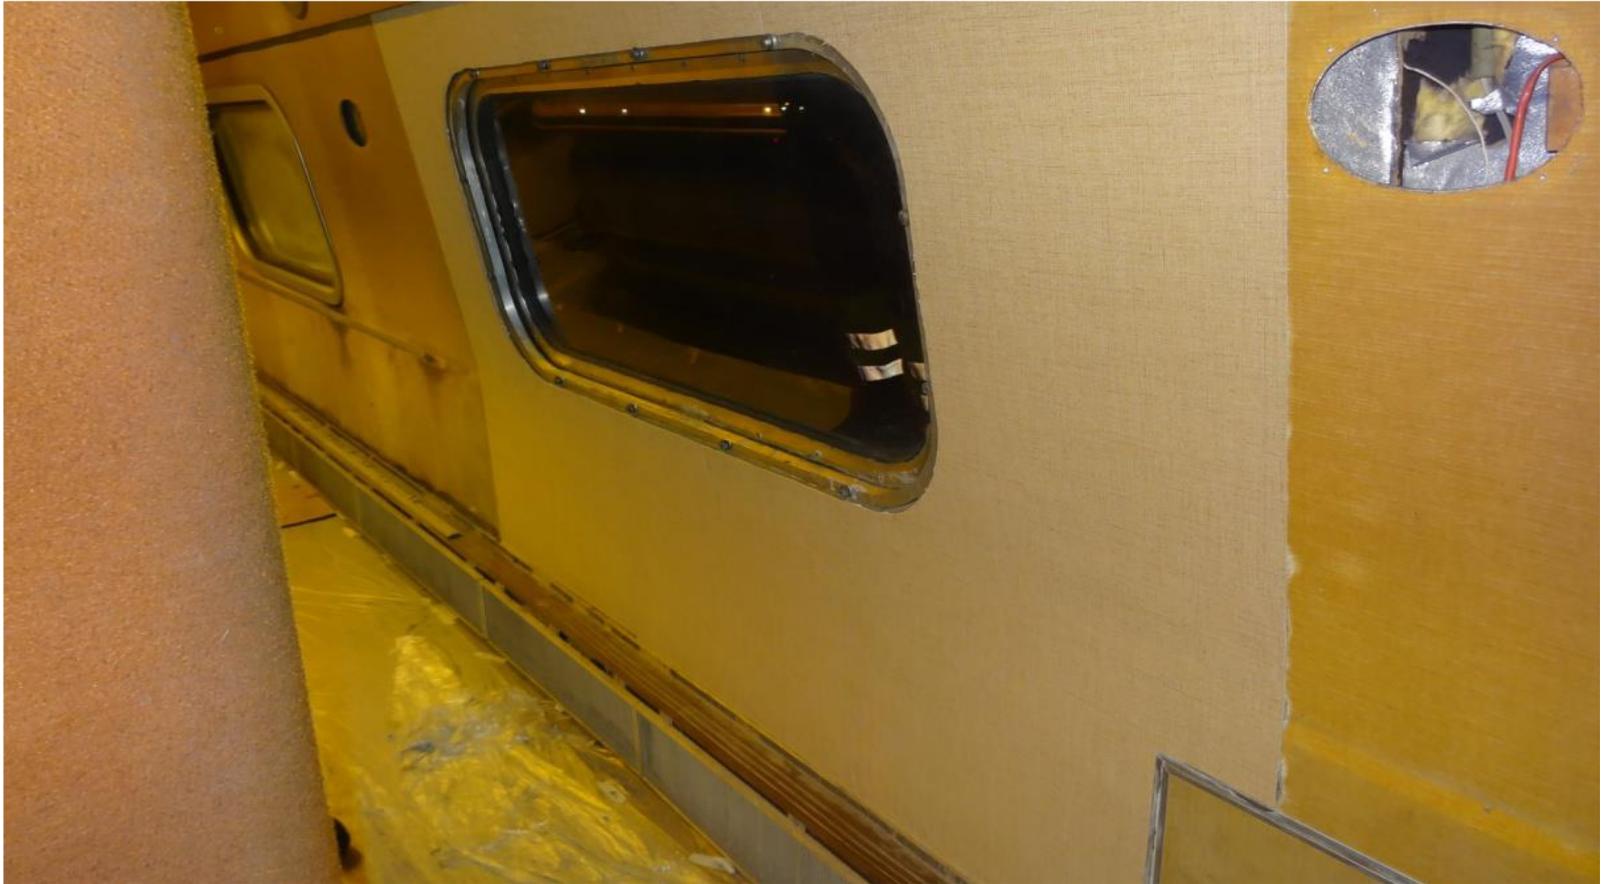
Papel pintado ya puesto en la zona de la ventana de cafetería

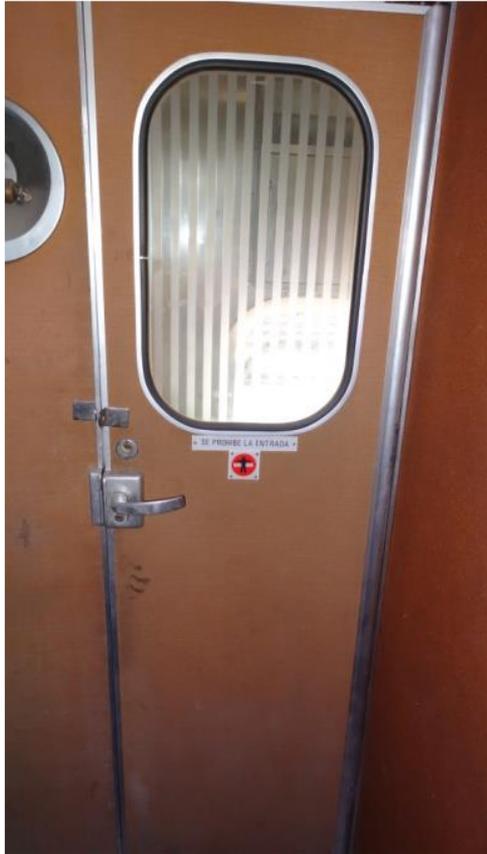
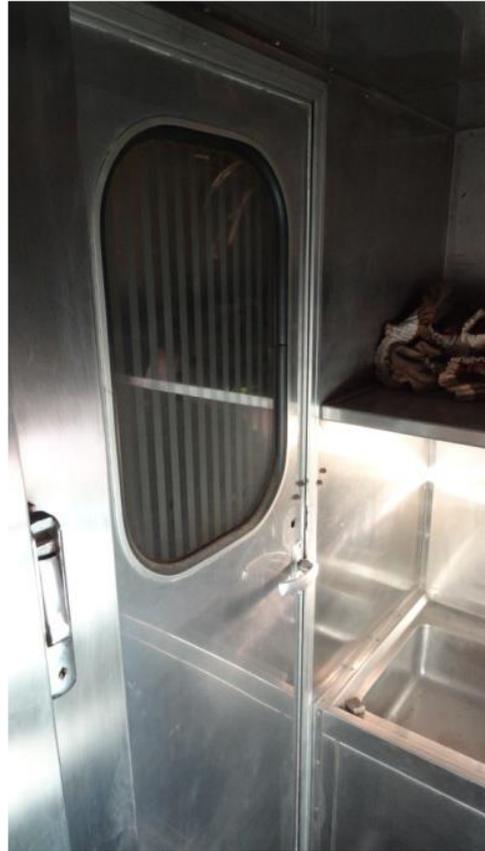
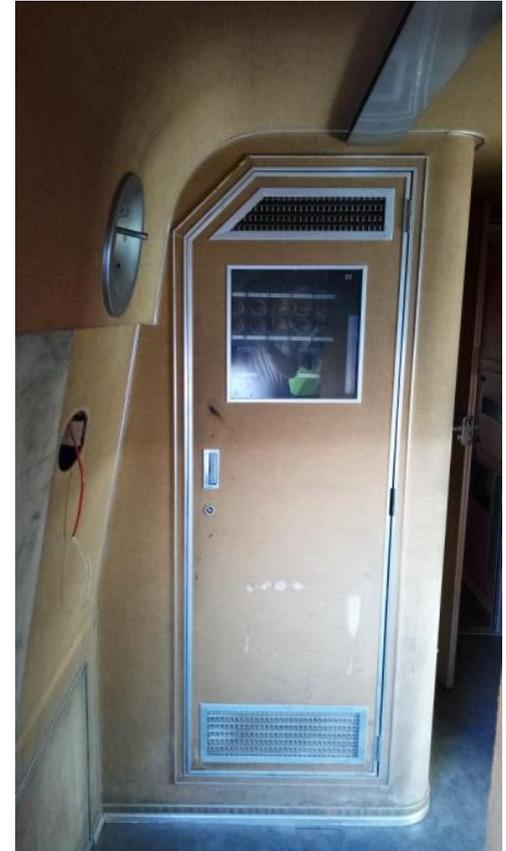
Las puertas estaban mal ajustadas y caídas.

Ajustar puertas de cafetería

Puertas ya ajustadas

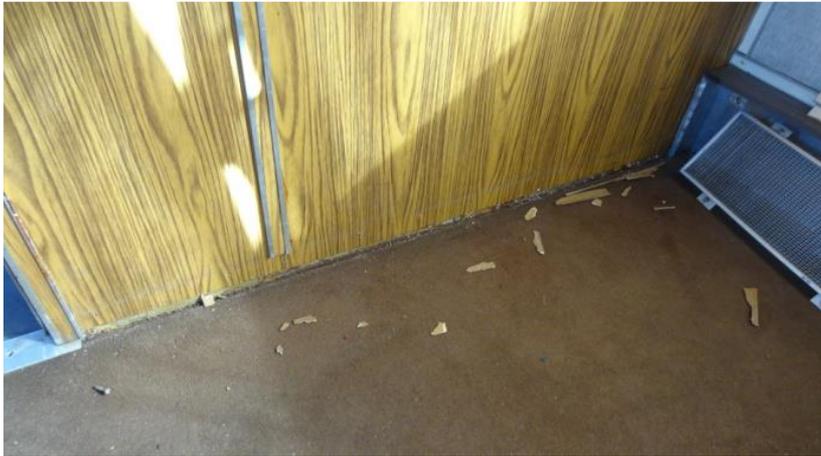
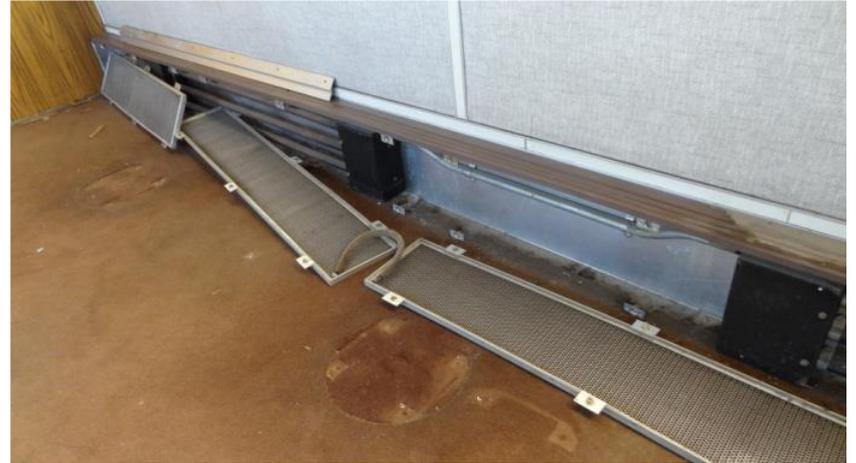
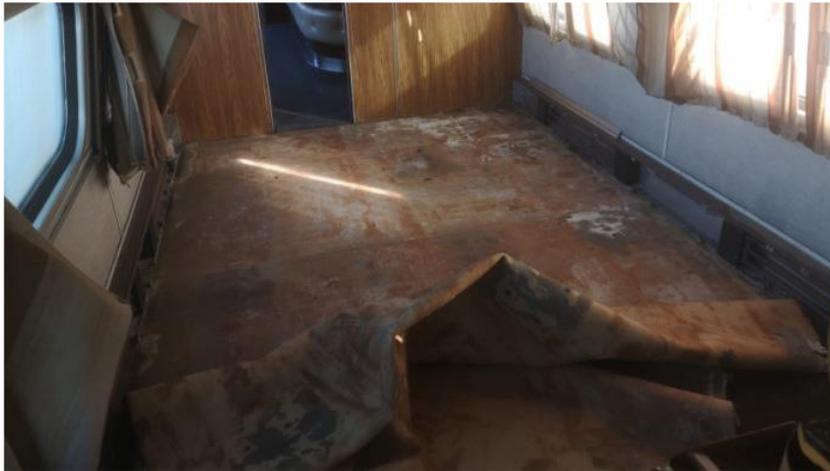
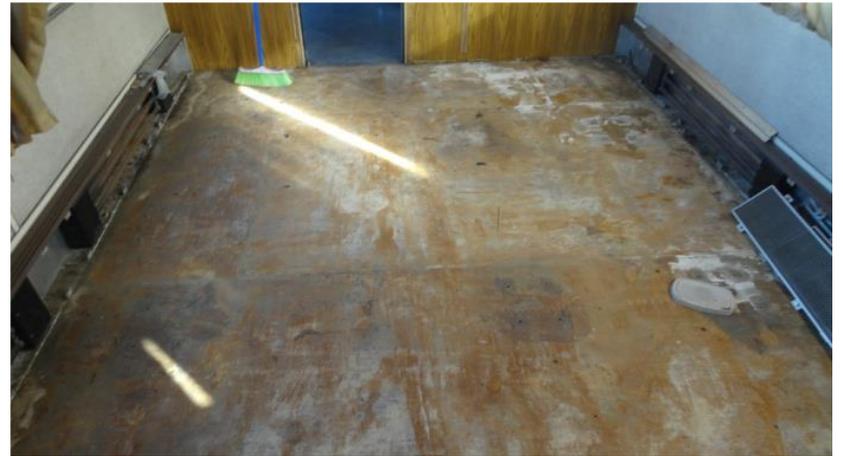
Instalación moqueta 1º clase

Retirada moqueta antigua

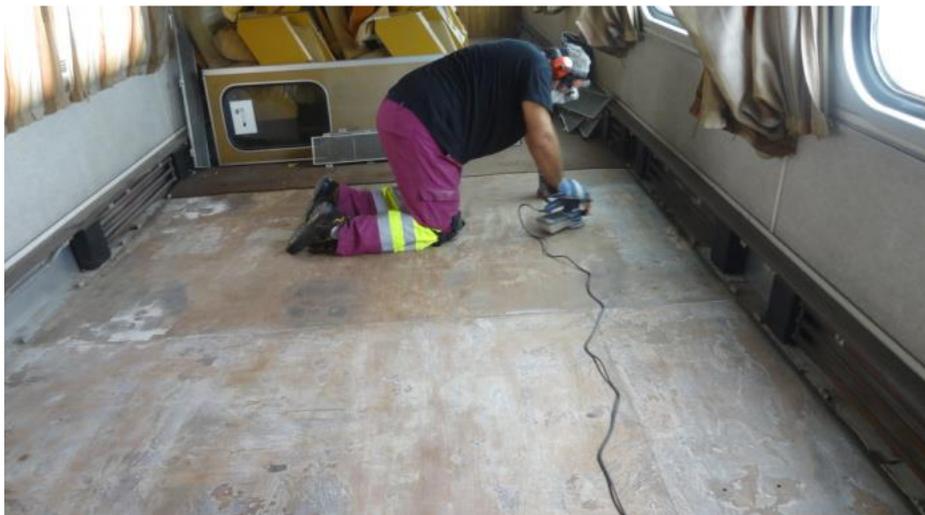
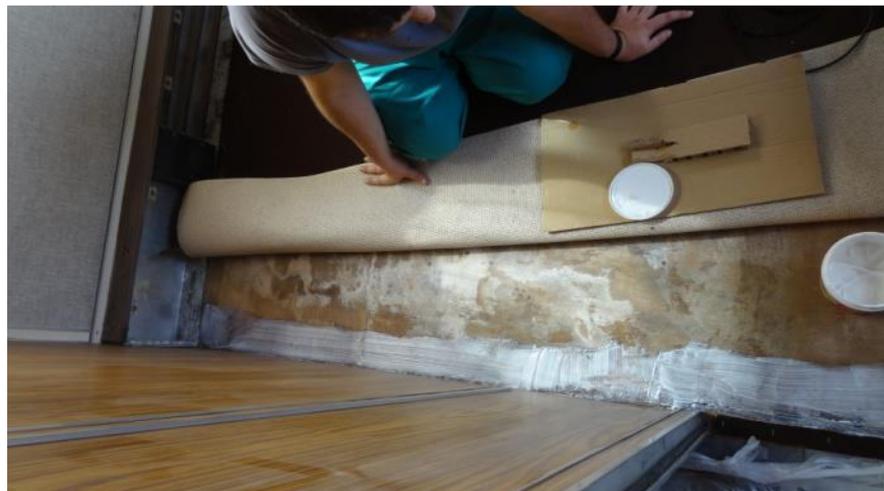
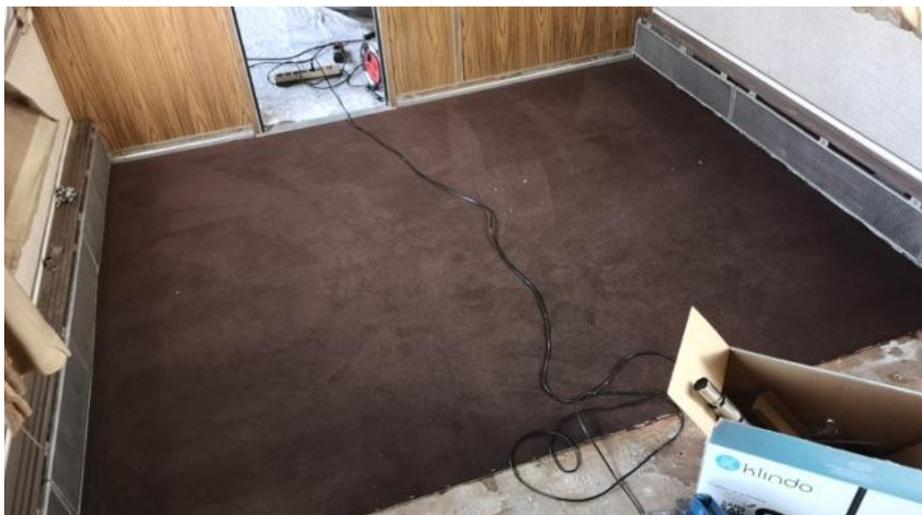
Lijado suelo e instalación de la nueva moqueta

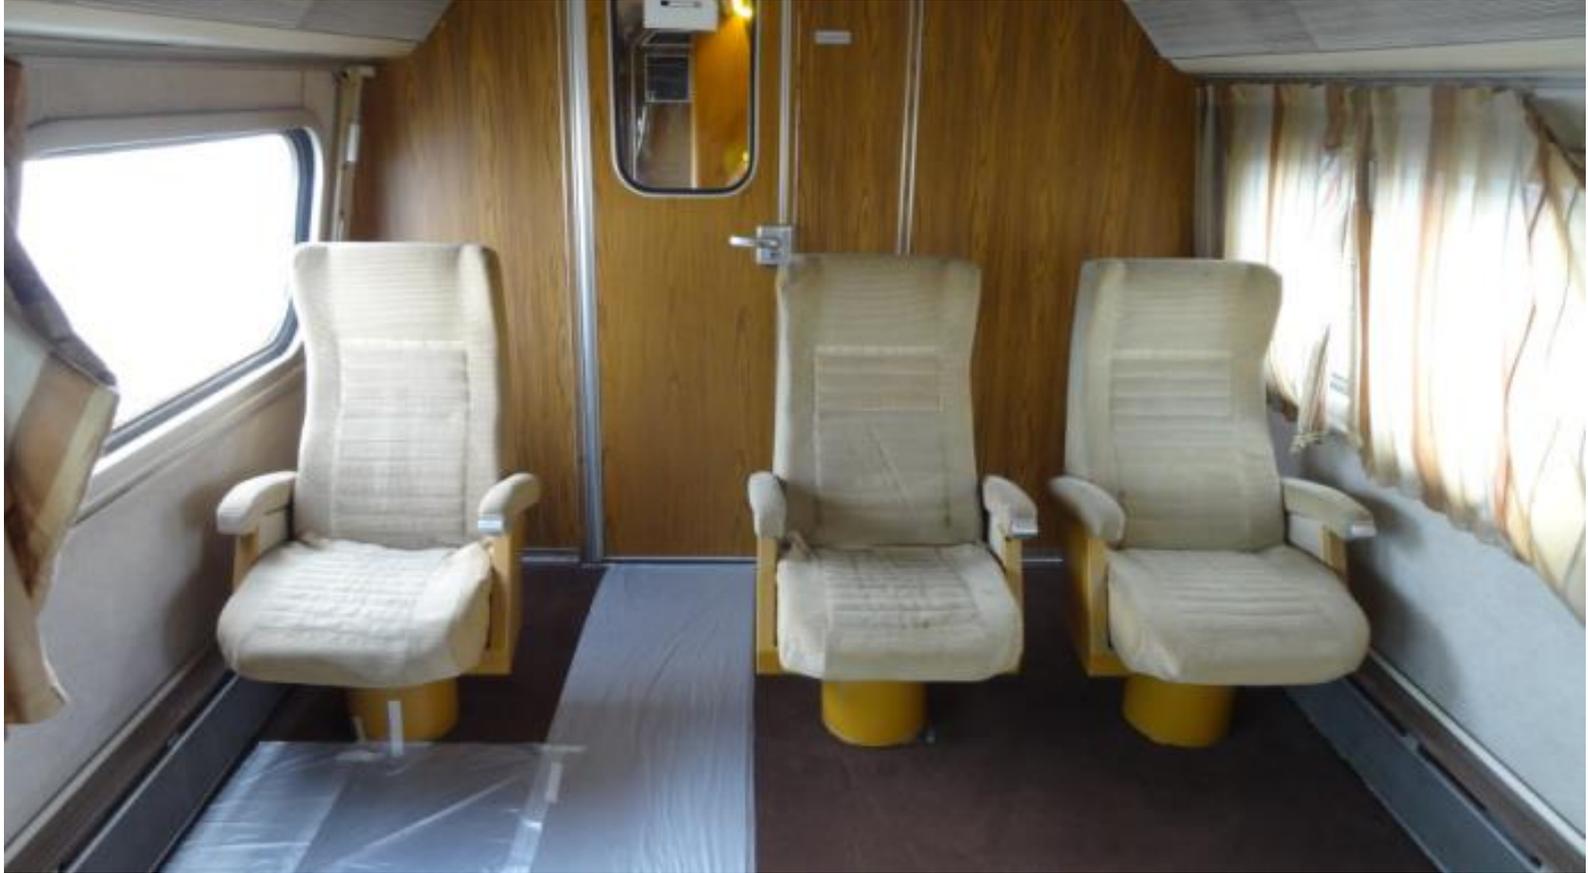
Moqueta nueva instalada
