# **Intervenciones en UT-443**

## **Septiembre de 2016**

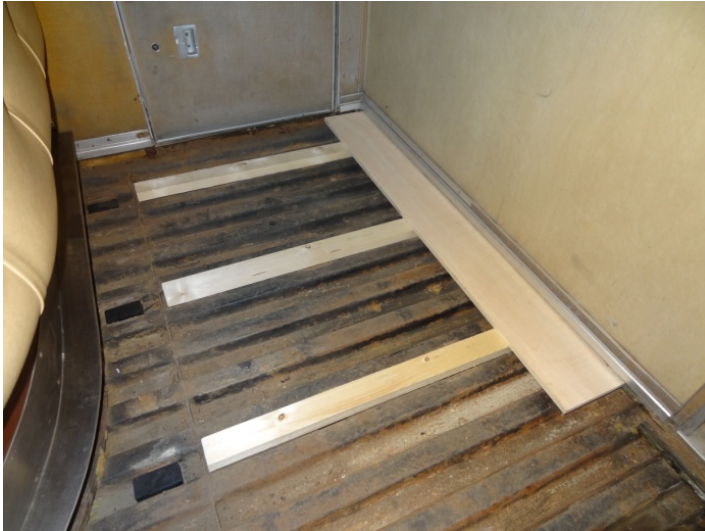
**Prueba del esquema de montaje genérico**

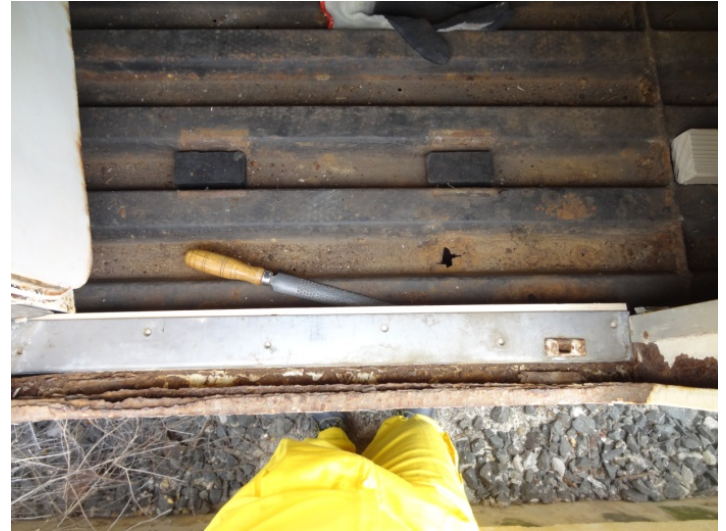
**Disposición de tacos de goma y pletina de portezuela**

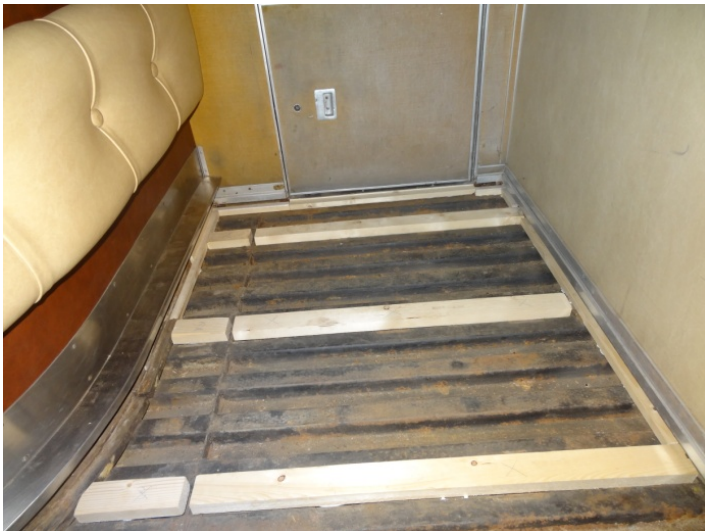
**Disposición de listones en entramado y bordes**

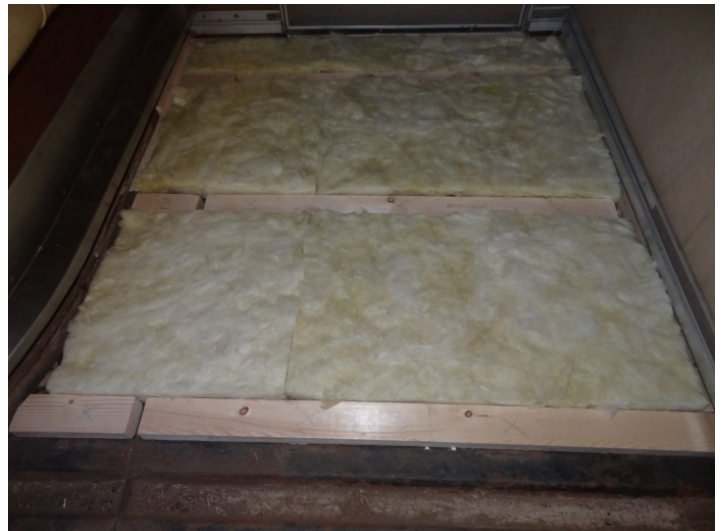
**Aislamiento con lana de vidrio**

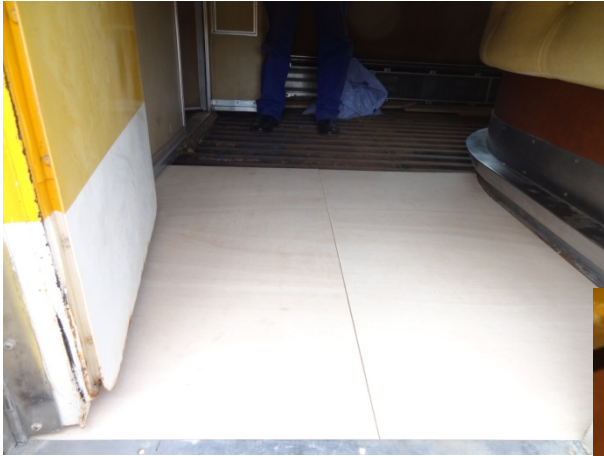
**Disposición de contrachapado  
para la superficie**

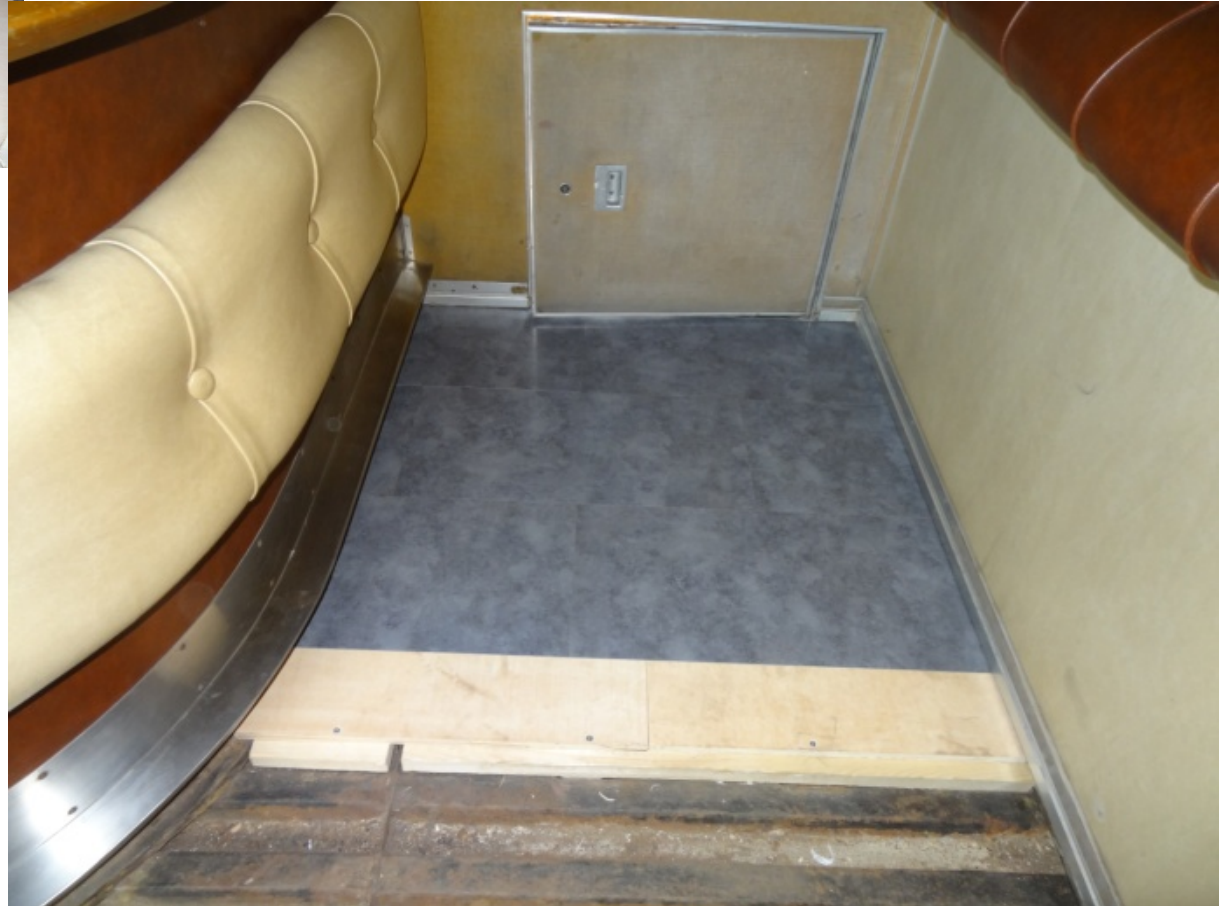
**Situación definitiva una vez pegado el suelo vinílico**

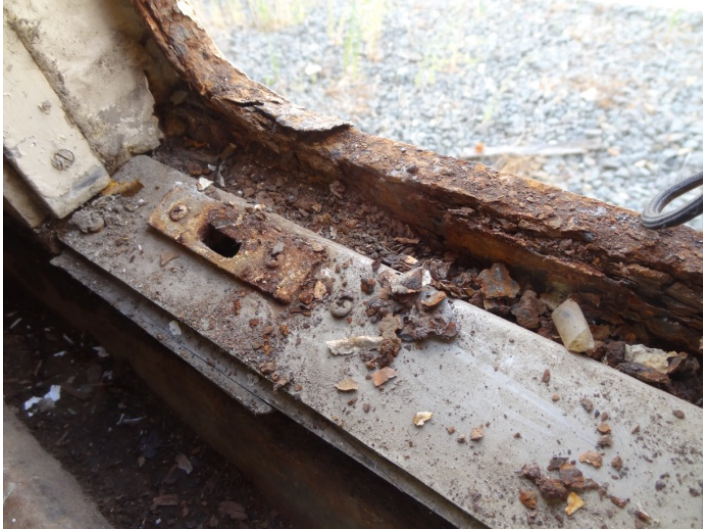
**Herrumbre portezuela lado barra**

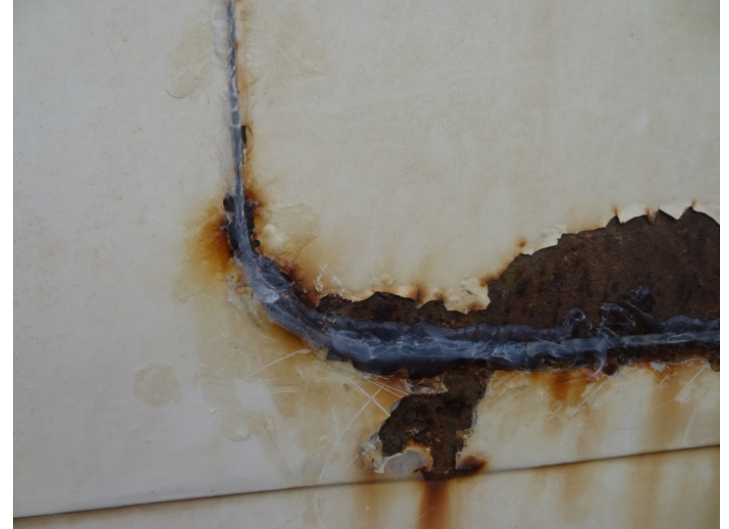
**Detalle del sellado de la portezuela  
lado pasillo**

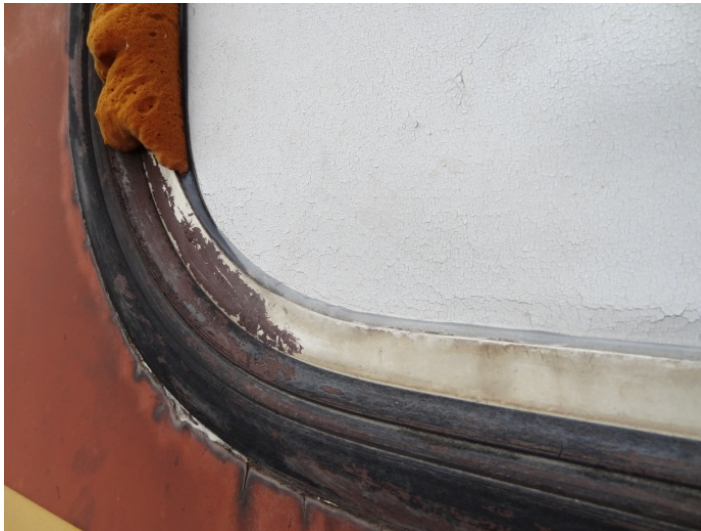
**Detalle del sellado exterior de la  
ventana tapada lado pasillo**
